柱塞式液压油泵传动杆断裂分析

[摘要] 柱塞式液压油泵的传动杆在飞机进行地面试车时发生断裂。对柱塞式液压油泵的传动杆断口进行了宏观观察和金相组织分析, 并对传动杆的金相组织、硬度、化学成分进行了检测。结果表明: 传动杆材质符合要求, 其金相组织为索氏体, 传动杆断裂性质为过载断裂, 主要原因是由于转子端面柱塞油孔口同分油盘槽孔之间定位销介入, 使传动杆旋转受阻, 迫使传动杆扭断。

Fracture Analysis of Plunger-type Hydraulic Pump Drive Rod

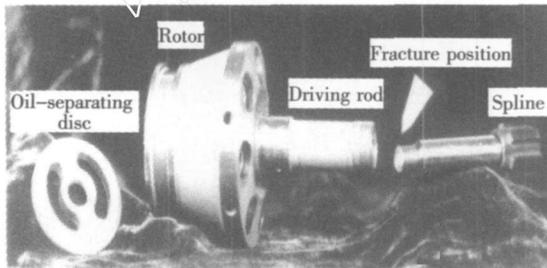
配车间。装配车间将其装配到飞机上, 进行地面试车, 先低速运行约 30 s, 再转为高速运行约 40 s 后, 发现柱塞式液压油泵不工作。经分解检查, 液压油泵传动杆最细 (机械保护) 部位断裂。带传动杆的转子组合件断裂实物见图 2。液压泵内无其他异物, 但壳体上的定位销子向旋转方向倾斜。

图 2 带传动杆的转子组件断裂实物照片

断口在轴的小径长度约 $1/2$ 处 (图 2)。断口垂直于轴向, 无宏观塑性变形, 断口的中心区域呈灰暗晶粒状, 为脆性断裂特征。断口外周边缘 (占整个断面的 $4/5$ 面积) 完全磨损, 无法辨明断口特征, 但外周边缘的 $1/4 \sim 1/5$ 弧长范围内有约 1.5 mm 宽的颜色层: 外层是暗黑色, 接着是蓝色层, 内层是土黄色, 颜色层与断口摩擦损伤的金属光泽本身形成明显区别 (图 3)。断轴的外圆表面, 靠近断口约 5 mm 范围, 也可见到这种与轴的法兰色不同的色彩变化。从颜色

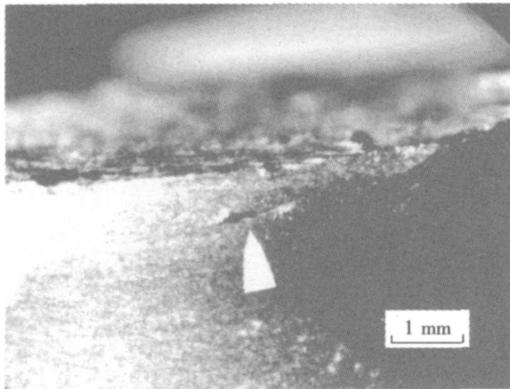
轴的外圆表面靠近断口边缘, 各有一条细裂缝 (图 4), 裂缝同轴线基本平行, 从这种裂缝的特征可判断: 裂源是在扭转力的作用下产生于轴的外圆表面。裂源形成后在扭转应力的作用下扩展形成最终断口。

图 4 断口边缘裂缝形貌

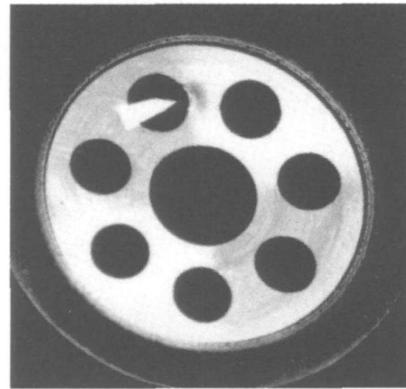
转子端面 7 个柱塞油孔中, 有 1 个孔有明显挤压痕, 挤压痕在转子顺旋转方向的一侧, 呈圆弧形 (图 5)。

图 5 转子端面孔口压痕

油盘分油槽孔口遗留有挤压痕^[5]，挤压痕半径 R 为 2 866 mm，呈圆柱形，由此可判断，挤压痕的产生是一种半径 $R = 2\ 866\text{ mm}$ 的圆柱异物介入而引起。由于分油盘是铜质材料，塑性高。圆柱异物介入分油槽后，使分油槽的另一面凸起，卡在转子孔内，给高速旋转的主动传动杆增加了外加扭矩抗力，旋转受阻，迫使传动杆最薄弱的部位扭断。

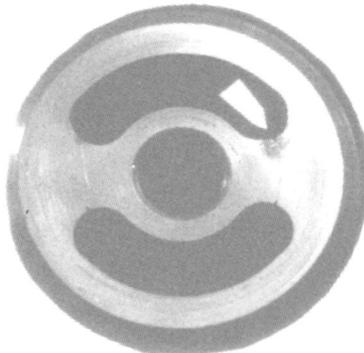
分油盘镀银面 (即与转子相配合的一面) 的分油槽一端有微凸挤压痕, 挤压痕相对于转子旋转方向的一侧, 也呈圆弧形 (图 6)。而分油

图 6 分油盘镀银面槽端压痕

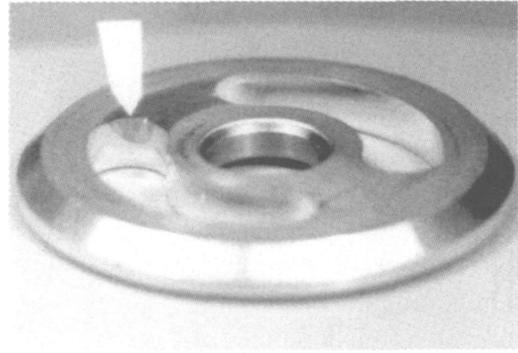
盘未镀银面 (即与壳体接触的一面) 的分油槽一端, 有一较深光滑且完整的圆弧凹槽 (图 7)。经测量, 压痕半径 R 为 2 866mm, 弦长 L 为 4.8 mm, 弦高 H 为 3.048mm, 压深 h 为 2.553mm (图 8)。

分油盘未镀银的一面, 定位销孔与分油槽之间有压痕, 压痕位置与转子压痕位置相一致, 壳体上的销子则向旋转方向倾斜。

图 7 分油盘未镀银面槽端压痕

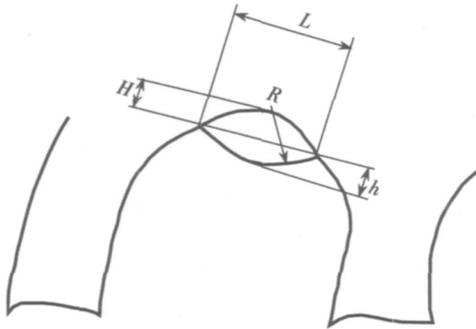
图 8 分油盘圆弧压痕测量方式示意图

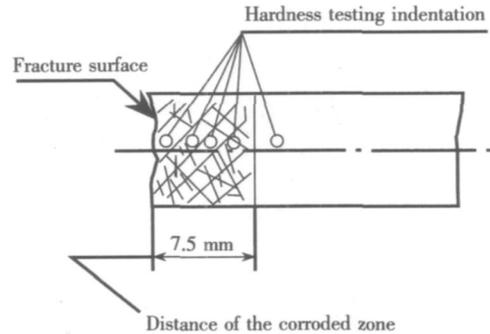
测试结果表明, 断口周边硬度最高, 渐离断口硬度逐渐递减, 到 9.8mm 处的硬度近似正常

2) 金相组织: 试样与显微硬度试样相同。用硝酸、酒精腐蚀, 从断口起沿轴向渐离断口, 受蚀深浅逐渐变化, 腐蚀深浅变化距离断口约 7.5mm (图 9)。这种腐蚀深浅变化过渡相似于摩擦对焊试样腐蚀深浅的变化, 腐蚀深浅不同的原因, 是断口位置和远离断口的各段区间温度的高低不同, 致使各区间得到不同的抗蚀性能组织。

图 9 显微硬度和腐蚀距离示意图

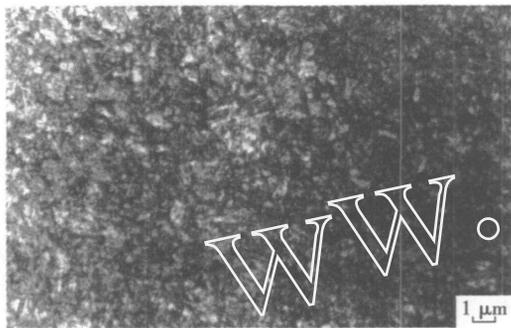
距断口 10mm 位置组织是均匀细微的索氏体, 无游离铁素体, 未发现欠热或过热等不正常现象, 属调质热处理组织状态 (图 10)。

图 10 距断口 10 mm 截面组织

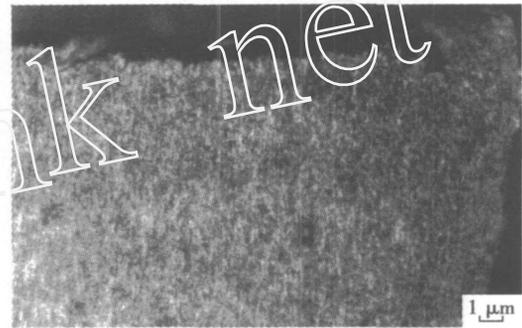
靠近断口位置截面组织 (图 11) 与图 10 的组织明显不同, 组织细微, 400 倍不能辨别组织形貌, 分析认为是属低温回火的低碳马氏体, 组

图 11 断口位置截面组织低碳马氏体组织

织细微的原因与高温、高速，短时加热相关，即同摩擦对焊的加热方式相同。

断口附近组织演变到图 10 的调质热处理组织是逐渐过渡的，不是阶梯式突变，这种组织变化的原因，是断口位置和远离断口的各段区间温度高低不同所引起^[4]。
