高速鋼工具低温液体氰化黑点的消除方法

长春汽車制造厂 董 釗 吳进城

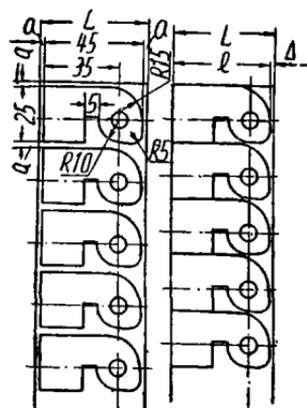
图 7

板17，以保證工作的精度，在冲头7上做有伸长脚，以保护冲头不致因冲剪时的側向压力而使刀口間隙增大或冲坏刃口。在这种冲模中，定位釘和插銷的設置，以及刀口間隙的位置都和上面介紹的冲模相同。图7是这种形状的工件，采用搭边冲裁和少废料冲裁时耗費材料的对比。
